Projekt a rekonštrukcia mosta na Moskovskej triede v Košiciach

Project and the reconstruction of the bridge on Moskovská trieda in Košice

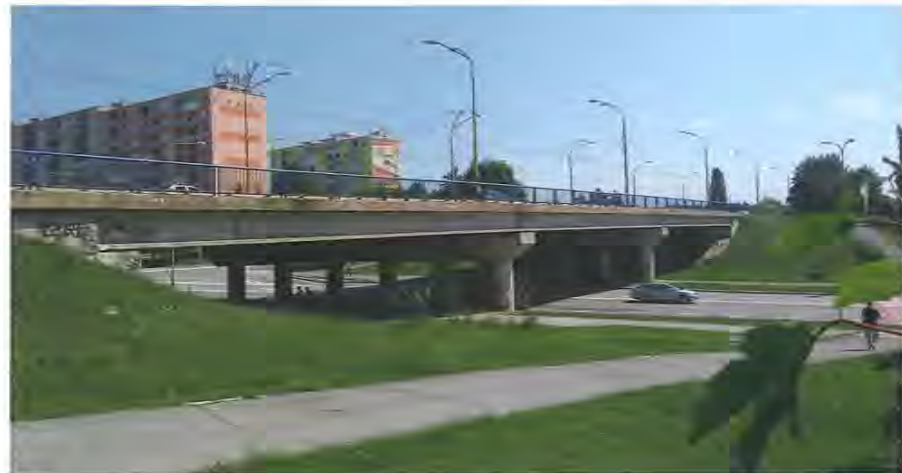
Obr. 1 Pohľad na most pred rekonštrukciou

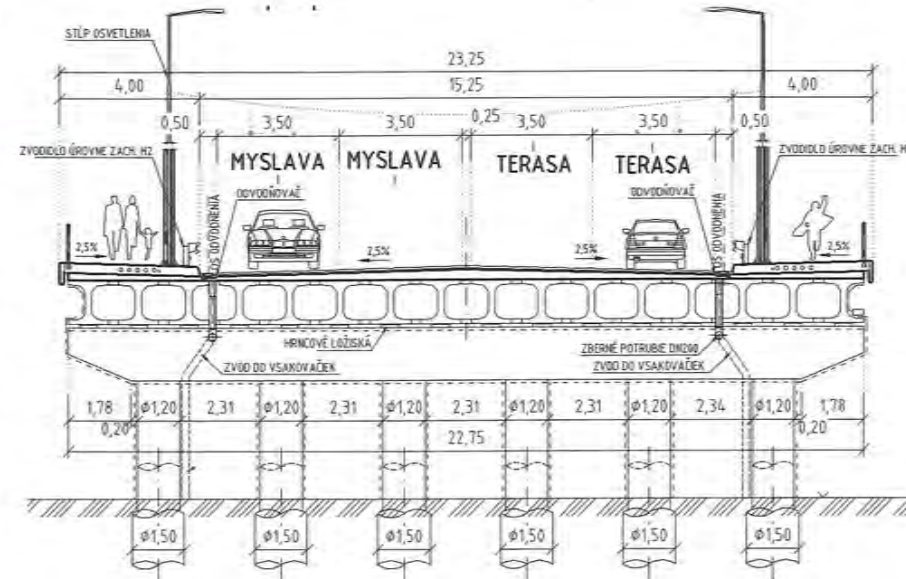
Obr. 2 Navrhované riešenie – priečny rez

Rozmery prvkov nosnej konštrukcie sa rekonštrukciou objektu nemenia (obr. 2). Kvalitatívny posun nastal realizáciou spriahnutia dodatočne predpätých nosníkov I-73 s monolitickou železobetónovou doskou. Doska má v úžlabí minimálnu hrúbku 150 mm a zhotovila sa z betónu triedy C35/45. Statické pôsobenie mosta v priečnom smere sa zmenilo z doskovej konštrukcie na trámový most. V pozdĺžnom smere ide o jednopolevú konštrukciu s opakovanými poľami s teoretickými rozpätiami 26 000 mm.

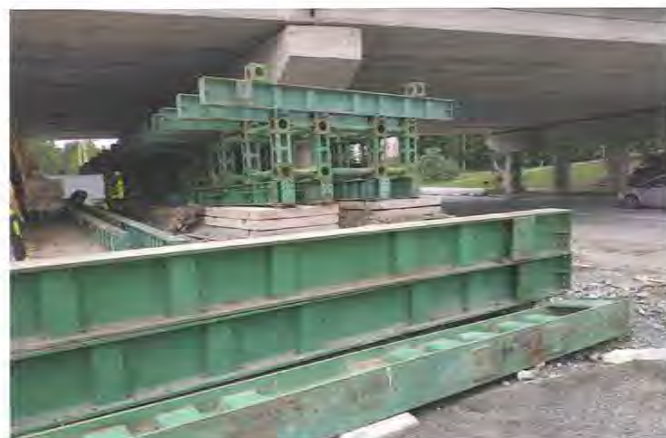
Obr. 3 Příprava na zdvihanie nosnej konštrukcie, podpera č. 3

Spôsob uloženia nosnej konštrukcie sa navrhovanou rekonštrukciou zásadne nezmenil. Z dôvodu zlého technického stavu 11 ks hrncových ložísk na úložnom prahu podpory č. 2 a 3 sa tieto ložiská nahradili novými elastomérovými ložiskami. Na zabezpečenie dostatočného pracovného priestoru potrebného na výmenu ložísk, úpravu ďalších hrncových ložísk a na opravu úložných prahov sa nosná konštrukcia nadvihla pomocou hydraulických valcov osadených na pomocnej podpernej konštrukcii.

Vzhľadom na malú úložnú výšku nebolo možné realizovať opravu úložných prahov, úpravu a výmenu ložísk bez nadvihnutia nosnej konštrukcie. Pre zdvihanie sa pri podperách zhotovili pomocné dočasné bárky. Tie sa uložili na panely, ktoré sa podsypali štrkodrvinou G3 s hrúbkou minimálne 300 mm. Podsyp sa od podlažia oddelil geotextíliou s hustotou 300 g/m². Podlažie sa upravilo na minimálnu hodnotu modulu deformácie $E_{def,2} = 80$ MPa, s ktorou sa počítalo v statickom výpočte pomocnej podpernej konštrukcie. V hornej časti bárov sa z oceľových nosníkov skruže vytvoril rošt. Na ňom sa stabilizovali hydraulické valce s priečnymi nosníkmi, opierajúcimi sa o spodný povrch nosnej konštrukcie počas jej zdvihania. Na zdvihanie sa použili valce s požadovanou nosnosťou a s výškou zdvihu zabezpečujúcou dostatočný pracovný priestor na úpravu a výmenu ložísk a na opravu betónových

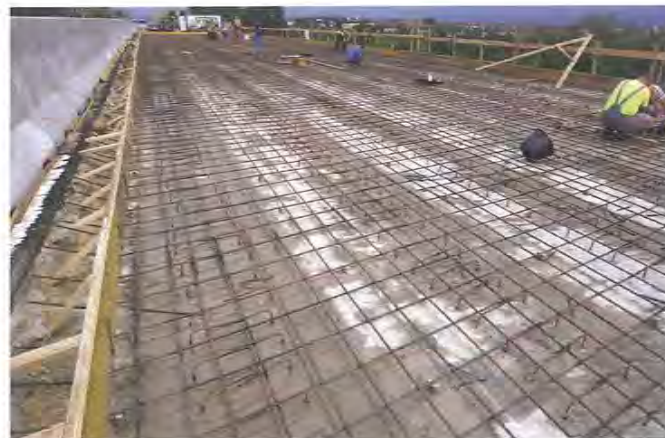
Obr. 4 Výstuž spriahajúcej dosky

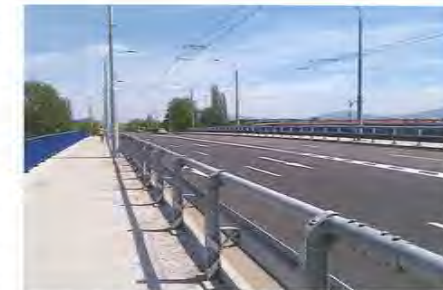
Obr. 5 Chodník a vozovka po rekonštrukcii mosta

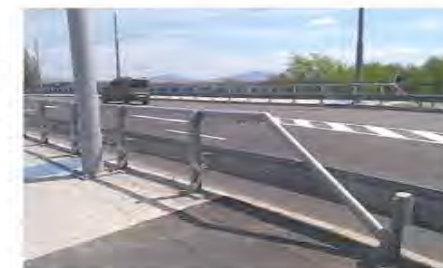
Obr. 6 Zábradlové zvodidlo pri prechodovej oblasti mosta

Záchrtné bezpečnostné zariadenia na moste tvoria zábradlové zvodidlá a zábradlie. Zábradlové zvodidlá bez výplne s úrovňou zachytenia H2 sa osadili na vnútorných stranách chodníkových dosiek. Na vonkajších stranách chodníkových dosiek sa zabudovalo oceľové zábradlie s výškou 1 100 mm. K zábradliu je prichytená konštrukcia, ktorá plní funkciu zábrany proti padaniu snehu.

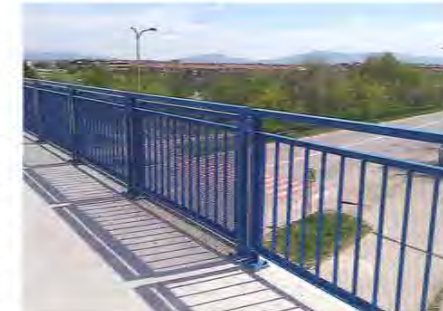
Obr. 7 Zábradlie so zábranou proti padaniu snehu

Na moste sa osadili zábrany proti padaniu snehu, ktoré sa prichytili k oceľovému zábradliu. Zábrany majú výšku 1 100 mm a dĺžku 44 000 mm. Na moste sú zabudované aj inžinierske siete cudzích správco.

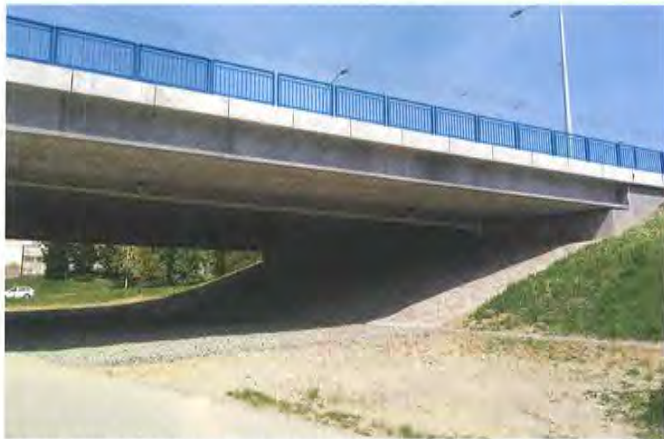
Obr. 8 Čiastkový pohľad na most, realizované úpravy pod mostom

Svahy pod mostom sa spevnili dlažbou z lomového kameňa s hrúbkou 200 mm do betónového lôžka s hrúbkou 100 mm. Päty svahov sa zabezpečili zaistovacími prahmi z betónu triedy C25/30. Súčasťou úprav pod mostom je aj realizácia rigolov z betónových tvárnic na odvedenie vody od miesta vyústenia mostných odvodňovačov do kanalizácie. Voľný priestor v pôdorysne priemete mosta mimo svahov, komunikácie a chodníkov sa vysypal štrkodrvinou frakcie 0 – 63 mm. Posyp s hrúbkou 200 mm plní funkciu ochrany plôch pred invazívnymi rastlinami.

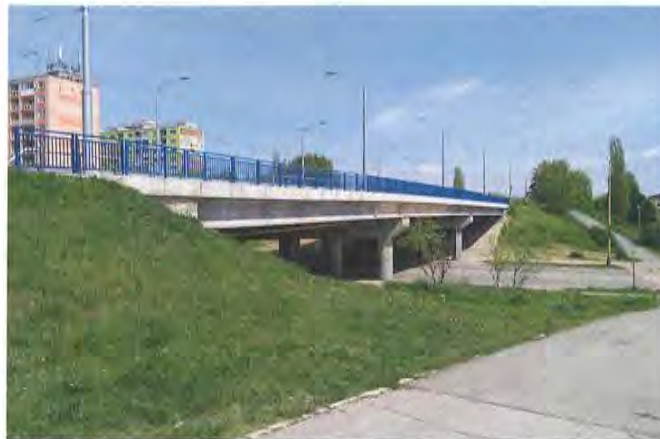
Obr. 9 Celkový pohľad na most pred ukončením rekonštrukčných prác
